会宁县公安局郭城镇中心派出所

业务用房建设项目地块

土壤污染状况调查报告

编制单位：甘肃中海华天项目管理有限公司

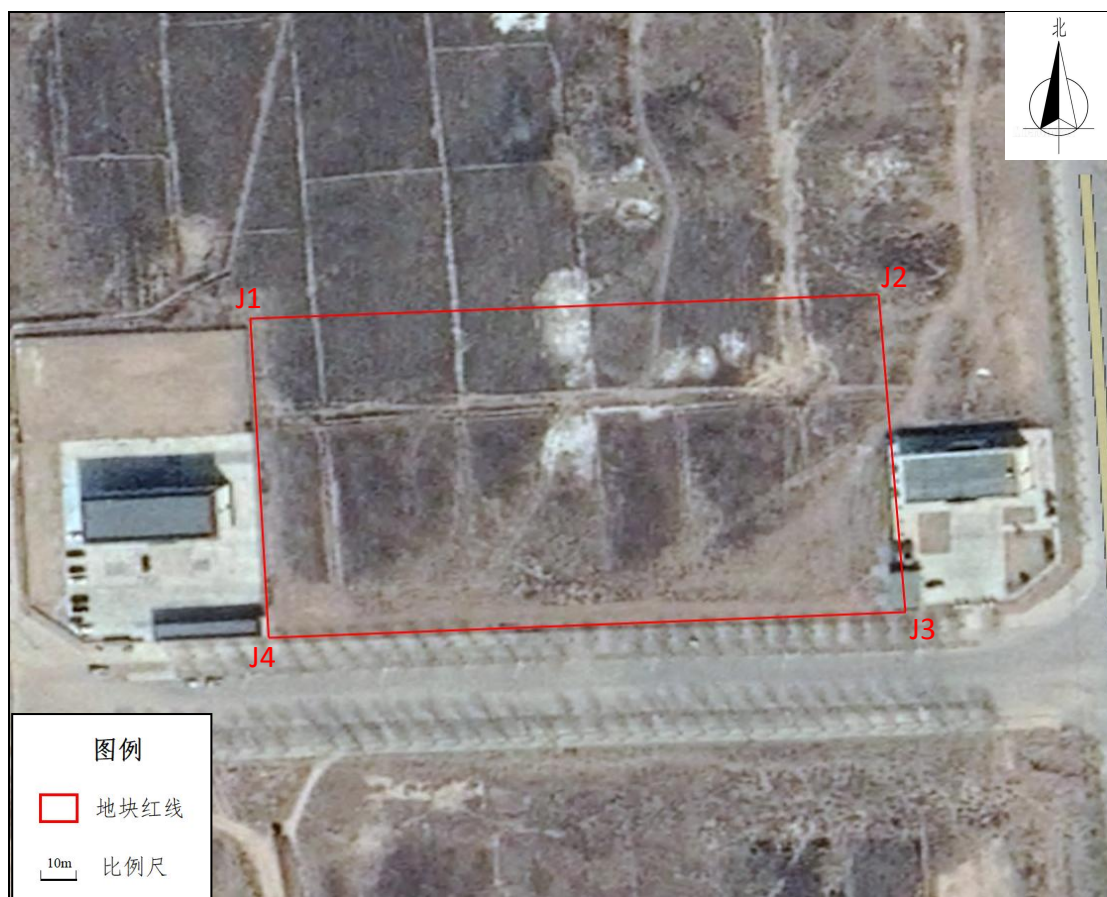
图 2.2-1 调查地块边界图

根据会宁县公安局郭城镇中心派出所业务用房建设项目地块宗地图，该地块位于会宁县郭城驿镇，总面积为 14658.23 平方米，本次调查依据该地块宗地图，对用地范围进行调查。调查地块四至为：北至空地，西至郭城派出所，南至纬四路，东至新堡子人民法庭。结合调查地块特点，调查地块原为农用地，历史上可能造成的污染物为农药残留物，影响范围较小，调查小组确定本次调查范围为以调查地块为边界外扩 1km 所形成的区域。调查范围拐点坐标如表 2.2-1 所示，调查地块边界图如图 2.2-1 所示。

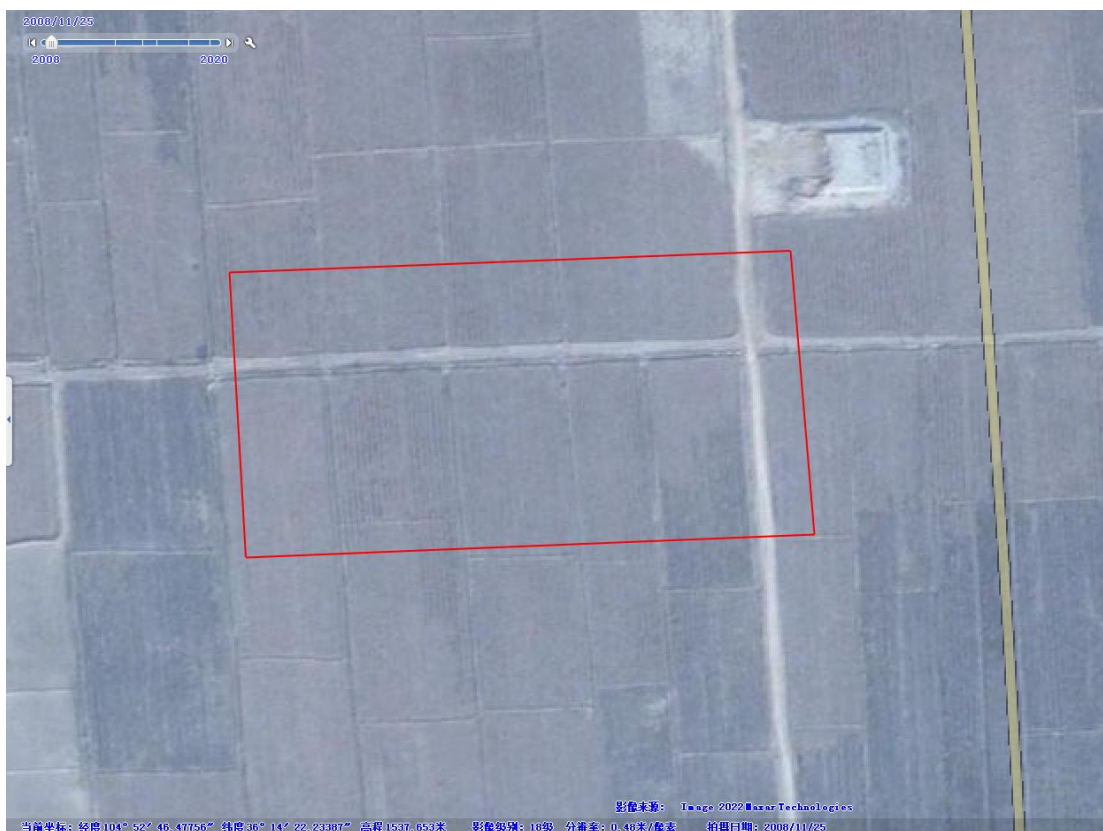
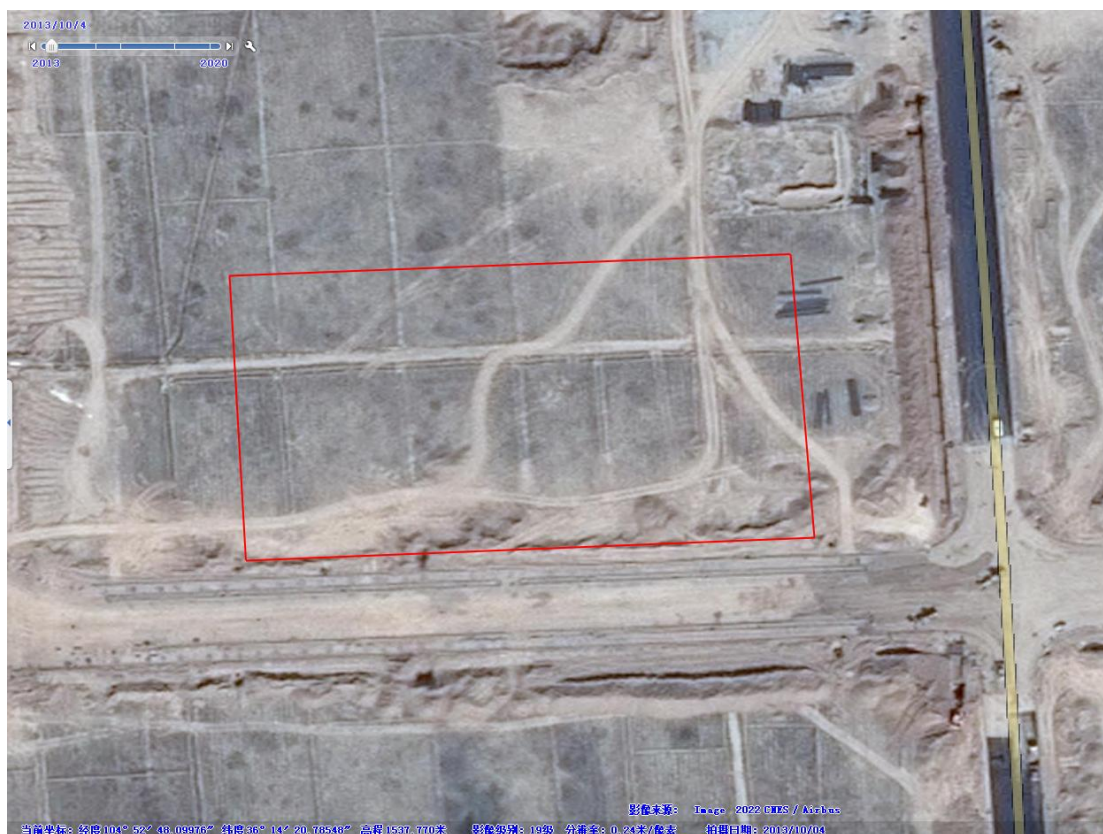
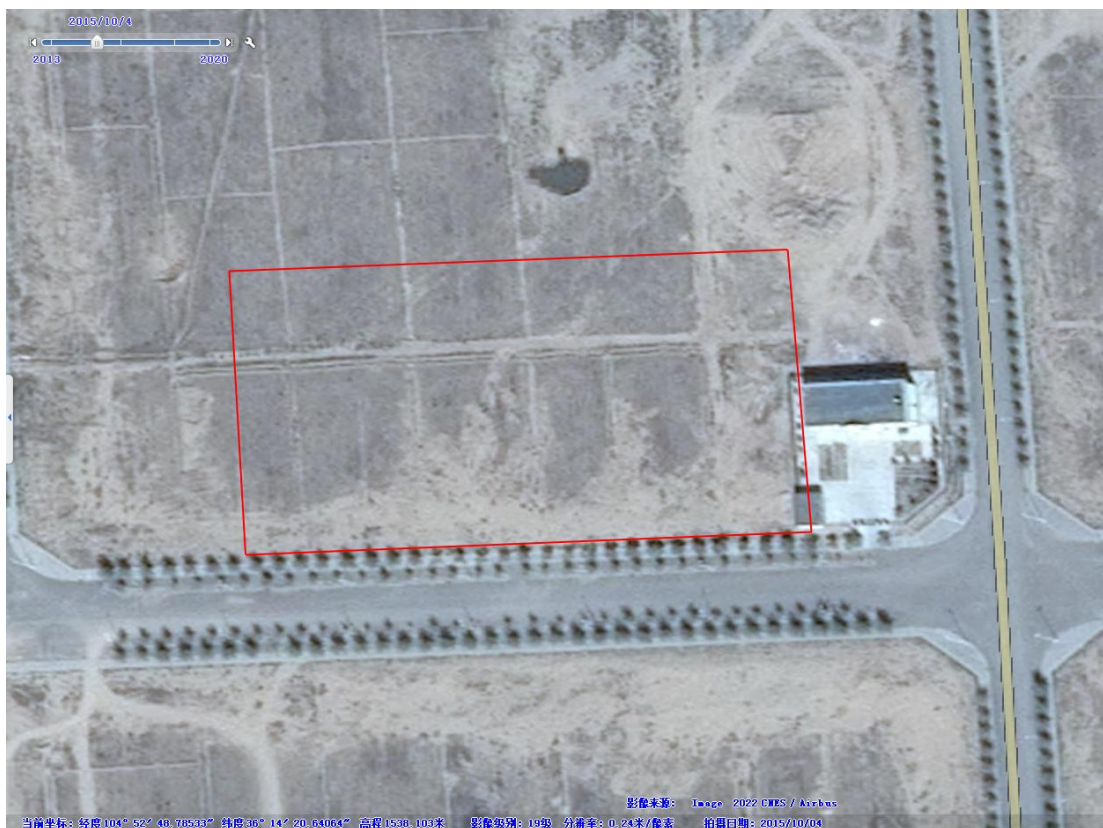
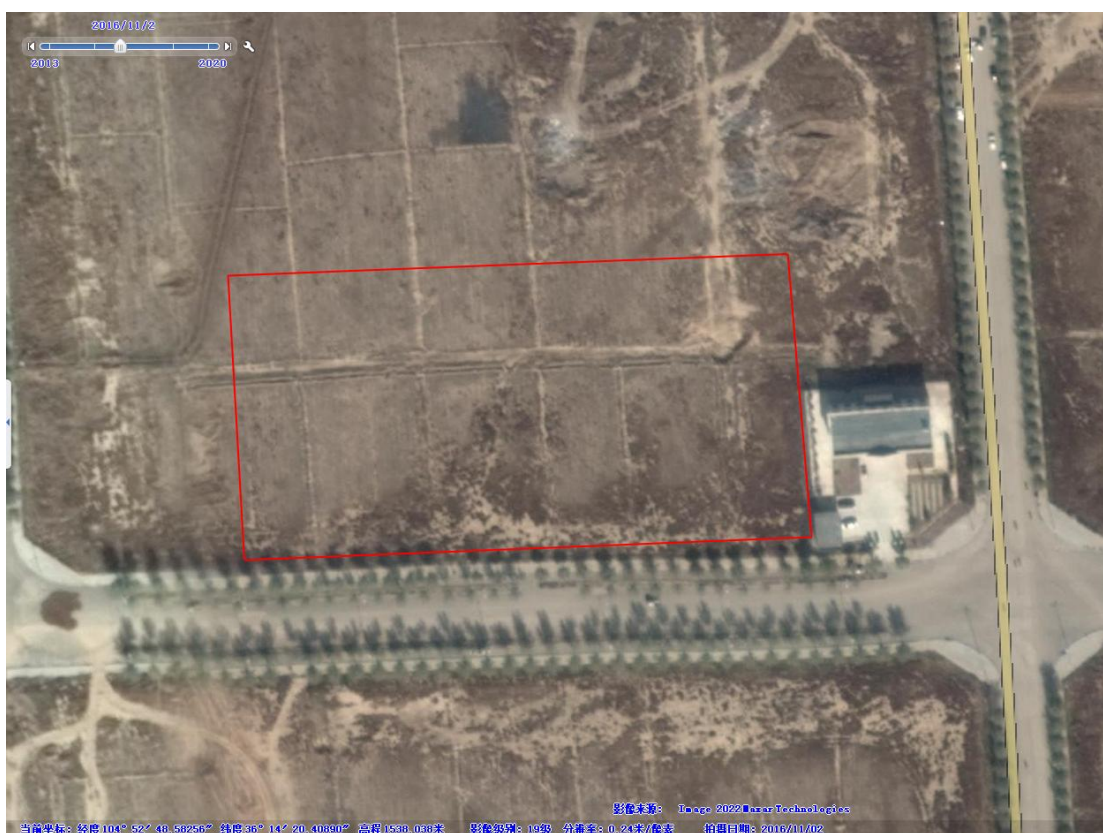
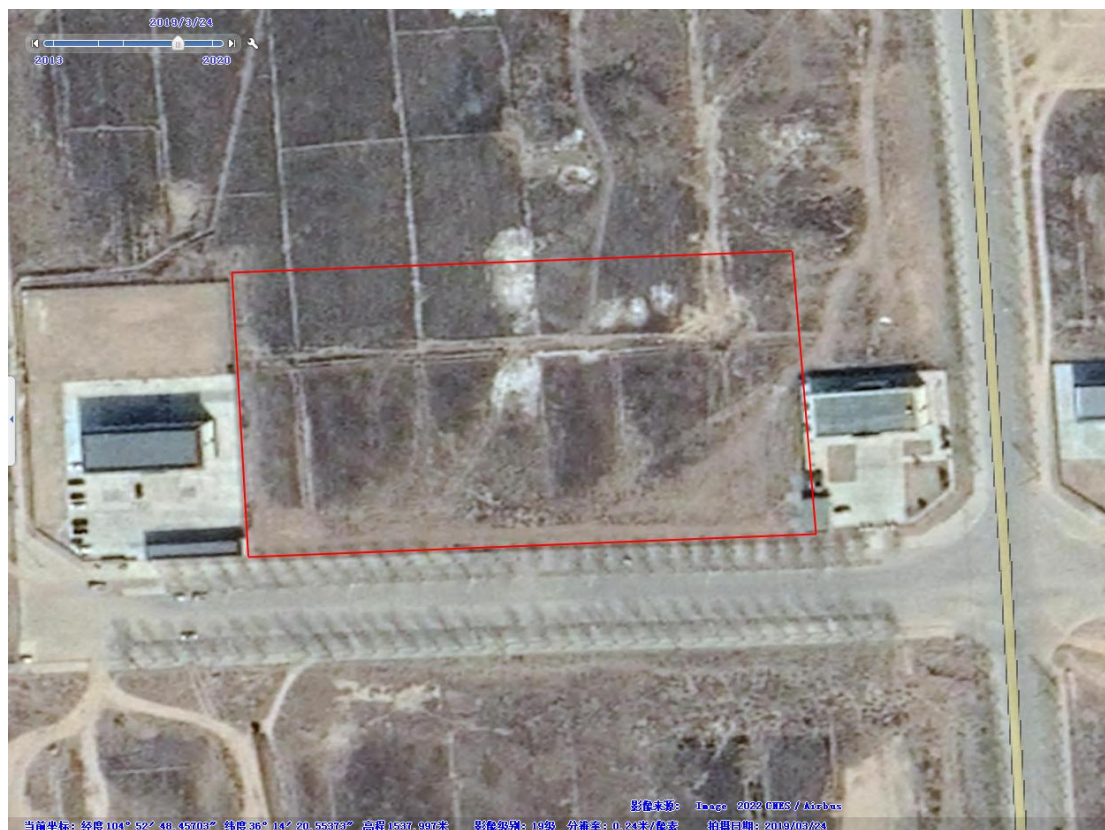
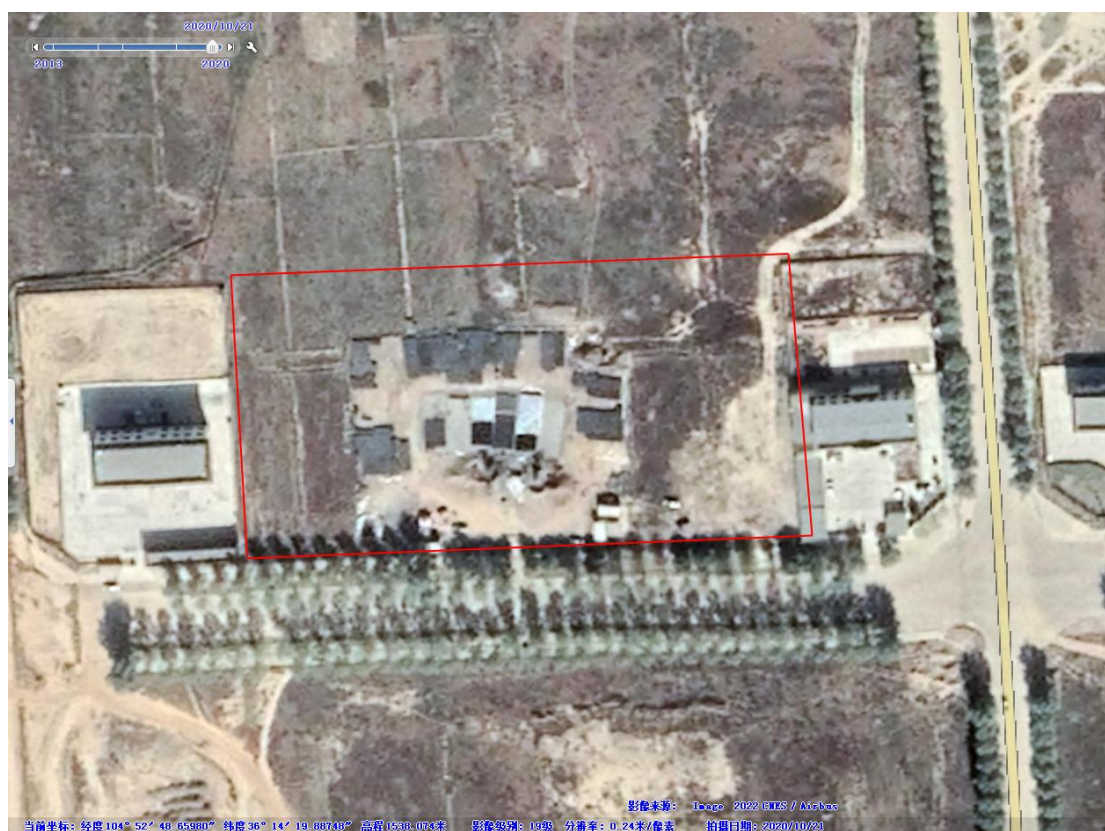
显示地块历史变迁情况见图 3.4-1 至图 3.4-6，地块内历史情况见表 3.4-1。

通过对地块内部历史卫星图片分析及走访调查可知，该地块从 2008 年至 2011 年均为农用地使用；2011 年地块经政府统一征收后一直闲置至 2019 年；2019 年 9 月，郭城驿镇村民投资建设一家预制块加工厂，占地约 5000 平方米，加工制造路肩石预制块，采用磨具制作工艺，产品主要供郭城驿镇郭岷路及周边新建道路使用，该预制块厂于 2021 年 4 月拆除，考虑到预制块厂的生产工艺、行业性质等，该预制块对该地块的土壤污染风险很低；2021 年 4 月至今地块一直闲置，未进行任何开发利用活动。

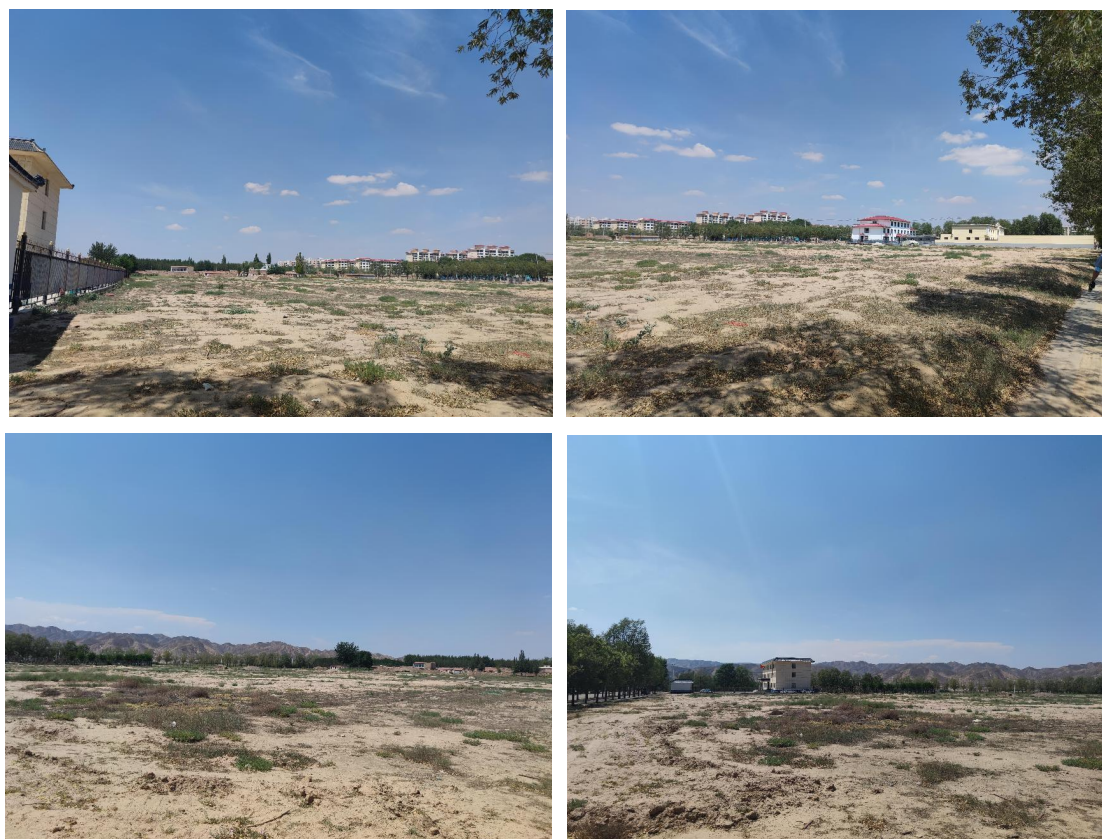
图 3.4-7 地块现状

会宁县公安局于 2022 年 8 月委托我公司对本地块开展土壤污染状况调查工作。工作组于 2022 年 8 月 12 日对地块进行了第一次现场踏勘，踏勘期间，该地块现为空地。

根据现场调查和人员访谈情况，未发现地块内存在危险废物暂存以及填埋情况，未发现明显恶臭、化学品味道和刺激性气味，没有明显的污染和腐蚀的痕迹；场地内无地表水体，无渠和污水池等。

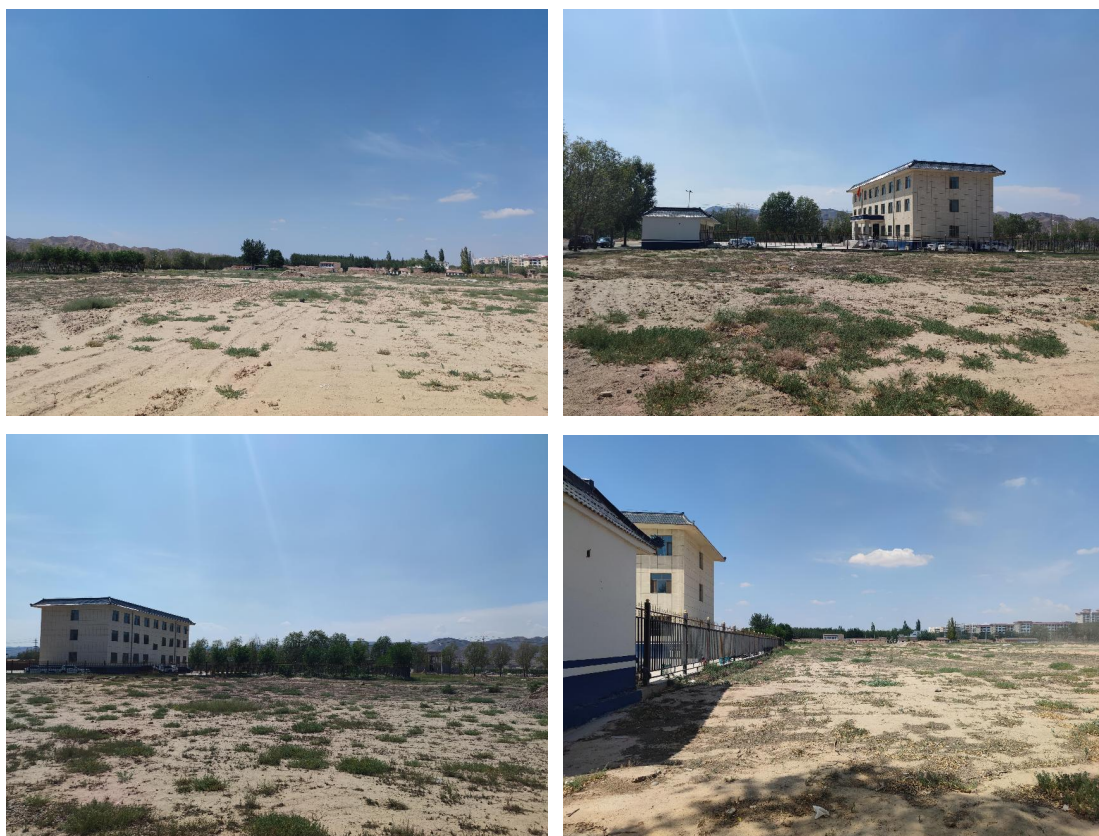
图 5.1-1 现场踏勘情况

现场踏勘主要内容包括：项目地块内用地现状、周围敏感区域与污染源，以及可能造成土壤与地下水污染的迹象，如固体废弃物临时堆放的污染痕迹、地表水漫流痕迹等；相邻地块的使用现状与污染源，以及过去使用中留下的可能造成土壤和地下水污染的异常迹象，如罐、槽泄漏以及废物临时堆放污染痕迹；周边区域的现状与历史情况如周围区域目前或过去土地利用的类型、周围区域的废弃和正在使用的各类井、污水处理和排放系统、化学品和废弃物的储存和处置设施、地面上的沟、河、池；地表水体、雨水排放和径流以及道路和公用设施等。现场踏勘主要内容见表 5-1，现场踏勘照片如图 5-1 所示。调查组对该地块进行现场勘查，踏勘的范围主要以场地内为主，并包括地块的周围区域。
